Die Sturzflut von Braunsbach am 29. Mai 2016 – Entstehung, Ablauf und Schäden eines „Jahrhundertereignisses“.

Teil 2: Geomorphologische Prozesse und Schadensanalyse

The Braunsbach Flashflood of Mai 29th, 2016 – Origin, Pathways and Impacts of an Extreme Hydro-Meteorological Event.

Part 2: Geomorphological Processes and Damage Analysis

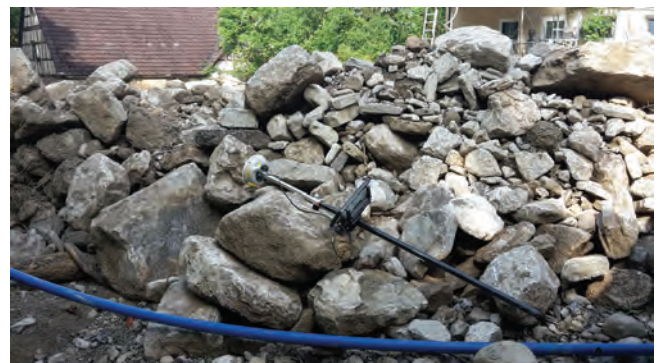
**Abbildung 3**

Abgelagertes Geröll im Bereich der Orlacher Straße mit GPS-Empfänger (ca. 2 m lang). Aufnahme vom 04.06.2016 (B. Boessenkool, Universität Potsdam).

Das in der Ortschaft abgelagerte Geröll (Abb. 3) wurde im Wesentlichen durch die Gerinne des Orlacher Baches und des Schlossbachs eingetragen, wobei der Großteil davon aus dem Einzugsgebiet des Orlacher Baches stammt. Nach Angaben eines mit der Räumung beauftragten Fuhrunternehmens wurden nach der Sturzflut 42.000 m³ Geröll aus dem vom Orlacher Bach überfluteten Bereich entfernt. Dies umfasst neben Material aus Gebiets- und Gewässererosion auch Schwemmholz, Bauschutt, Asphaltchollen sowie Schrott.

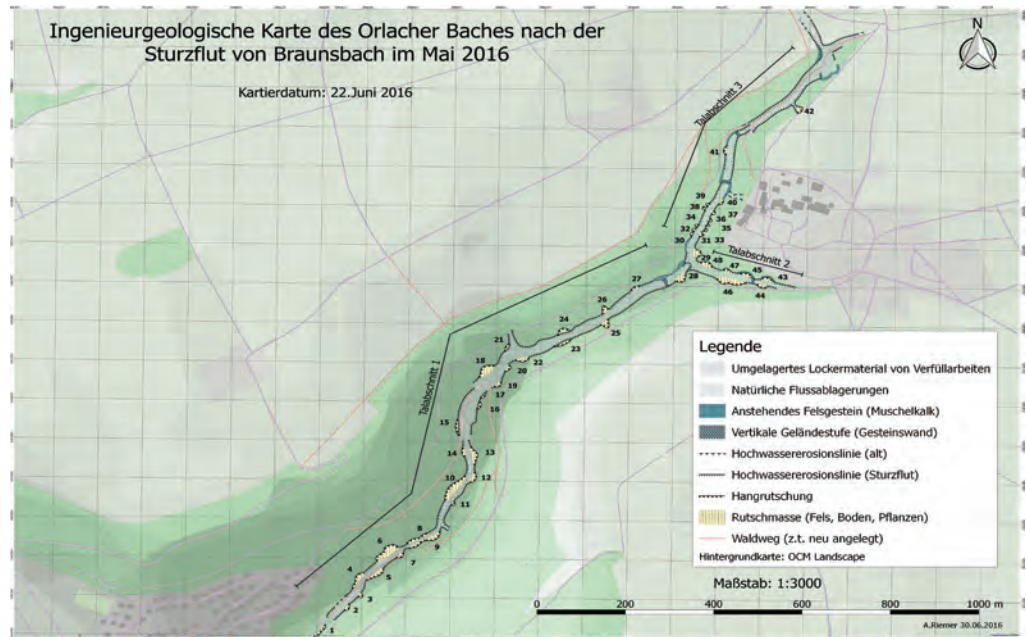
Abbildung 4 Ingenieurgeologische Karte vom 22. Juni 2016 mit den kartierten Hangrutschungen und Erosionsmarken am Orlacher Bach (Talabschnitt 1 und 3) und Kräuchelbach (Talabschnitt 2). Hintergrundkarte: OCM Landscape. *Engineering geological map showing the landslides and the traces of erosion mapped on June 22, 2016 in the valley of the Orlacher Bach (valley section 1 and 3) and the Kräuchelbach (valley section 3). Background map: OCM Landscape.*

Entlang des Orlacher Bachs und des Kräuchelbachs wurden 48 flachgründige Hangrutschungen (nach Varnes, 1978) mit einem Volumen von ca. 10 m^3 bis 1.350 m^3 kartiert (Abb. 4). Dabei wurden u. a. die Höhe der Abrisskante über dem Bachbett, die Länge der Abrisskante, die Breite der Oberkante und der Basis der Rutschmasse sowie Winkel und Entfernungen vom Messpunkt zur Abrisskante, Oberkante und Basis der Rutschmasse gemessen. Die Rutschungen traten nahezu alle vollständig innerhalb eines 50 m breiten Bands, etwa je 25 m zu beiden Seiten des Bachlaufs, auf. Etwa 8 % dieses Korridors waren von Hangrutschungen betroffen. Für das Volumen des durch Hangrutschungen in den Bachlauf eingebrachten Materials wird basierend auf den genannten Messungen eine Minimalabschätzung vorgenommen, bei der von geraden Abrisskanten ausgegangen wird. Dabei wird angenommen, dass die Form des minimal abgetragenen Materials einer schiefen Pyramide entspricht, woraus sich für alle dokumentierten Hangrutschungen ein Gesamtvolumen von 6.400 m^3 ergibt. Da die Abrisskanten in der Regel konvex gekrümmt sind, ist insgesamt jedoch von einem größeren Volumen auszugehen. Zudem wird die Volumenberechnung durch Messungenauigkeiten beeinflusst, da die Abgrenzung der Rutschflächen unscharf ist. Zur Fehlerabschätzung werden die direkt gemessenen Höhen der Abrisskanten mit der trigonometrischen Berechnung der Höhe aus gemessenen Winkeln verglichen. Zur Vereinfachung

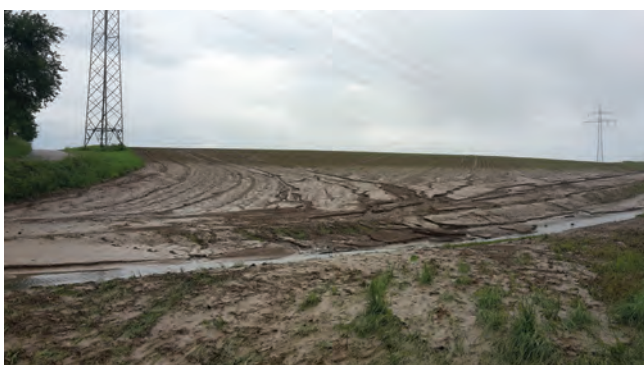
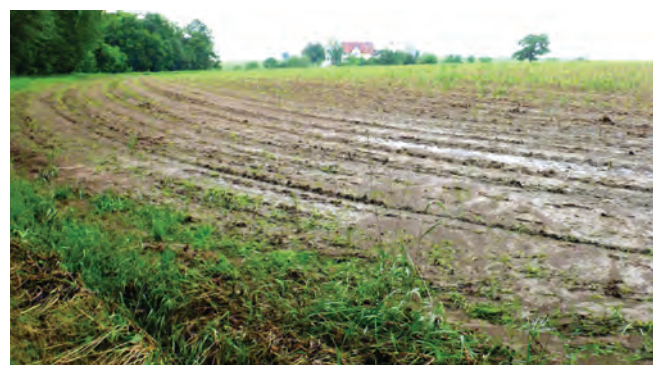
Abbildung 5 Ackerflächen auf der Hochebene des Einzugsgebiets mit erkennbaren Erosionsspuren (links) und Bodensättigung (rechts) fünf Tage nach der Sturzflut. Aufnahmen vom 03.06.2016 (links: B. Boessenkool, rechts: A. Agarwal, beide Universität Potsdam). *Traces of soil erosion (left) and visibly saturated soil (right) at agricultural crop land on the plateau of the catchment five days after the flash flood. Pictures taken on 03/06/2016 by B. Boessenkool (left) and A. Agarwal (right), both University of Potsdam.*

radaranalysen sogar von Spitzenwerten von 140 mm/Tag und Spitzenintensitäten von 100 mm/h aus, was weit über dem genannten Grenzwert für Bodenerosion (20 mm/h) liegt. Auch fünf Tage nach der Sturzflut waren die Böden noch sichtlich gesättigt und deutliche Erosionsspuren erkennbar (Abb. 5).

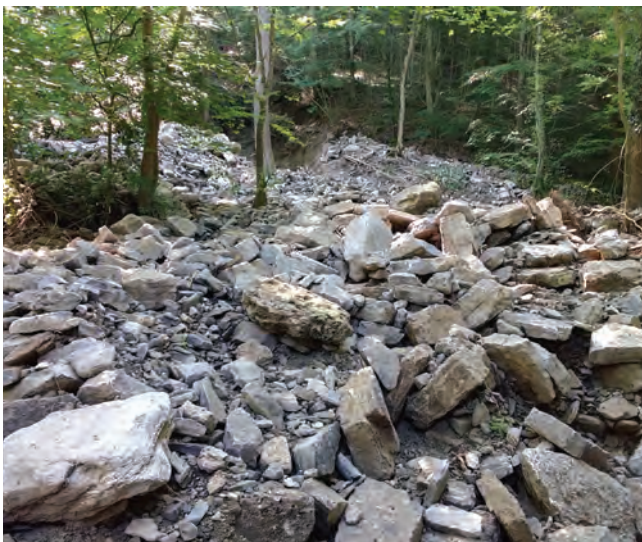
Abbildung 6

Zusätzlich zu dem auf der Ebene mobilisierten Sediment wurde im steilen Bereich der Orlacher Klinge der Oberflächenabfluss konzentriert und erreichte dadurch sehr hohe Schubkräfte. Dies führte zum vermehrten Eintrag von Pflanzenmaterial und zur Mobilisierung der dort bereits als Talfüllung vorhandenen Verwitterungsprodukte, bestehend aus Bodenmaterial, Kies und Felsbrocken. Auf diese Weise wurden Abflüsse mit besonders hohem Feststoffanteil verursacht (Abb. 6).

Murgang-ähnliche Ablagerungen in der Wolfsklinge; in Abb. 4 Zufluss zwischen Hangrutsch 9 und 11. Aufnahme vom 23.06.2016 (A. Agarwal, Universität Potsdam).

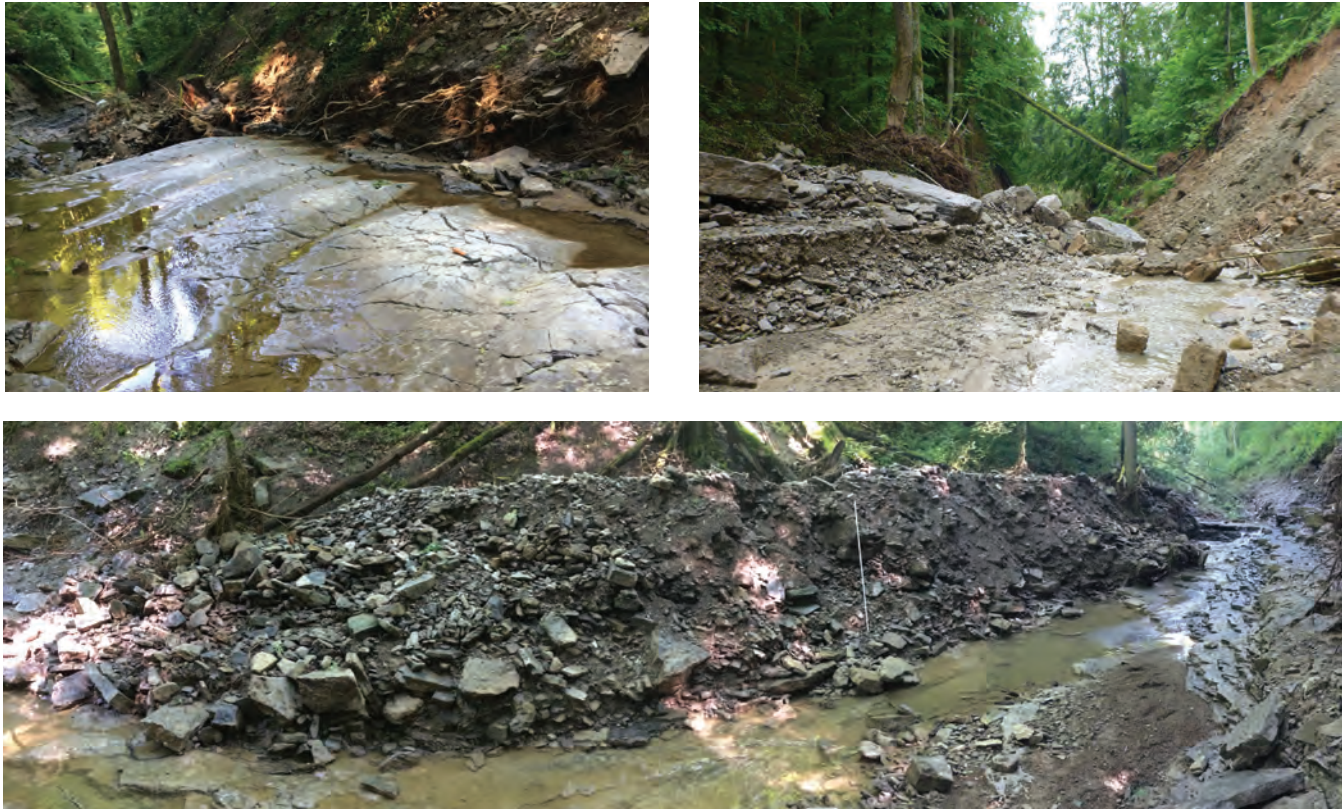
Abbildung 7

Oberer Teil des Talabschnitts 3 (vgl. Abb. 4). Kalk-Mergel-Bänke des Oberen Muschelkalks wurden im Bereich des Bachbetts freigelegt. Bachbettabtragungen wurden bis zu einer Höhe von über 2 m abgetragen. Aufnahmen vom 22.06.2016 (oben links und unten: A. Riemer; oben rechts: A. Agarwal, beide Universität Potsdam).

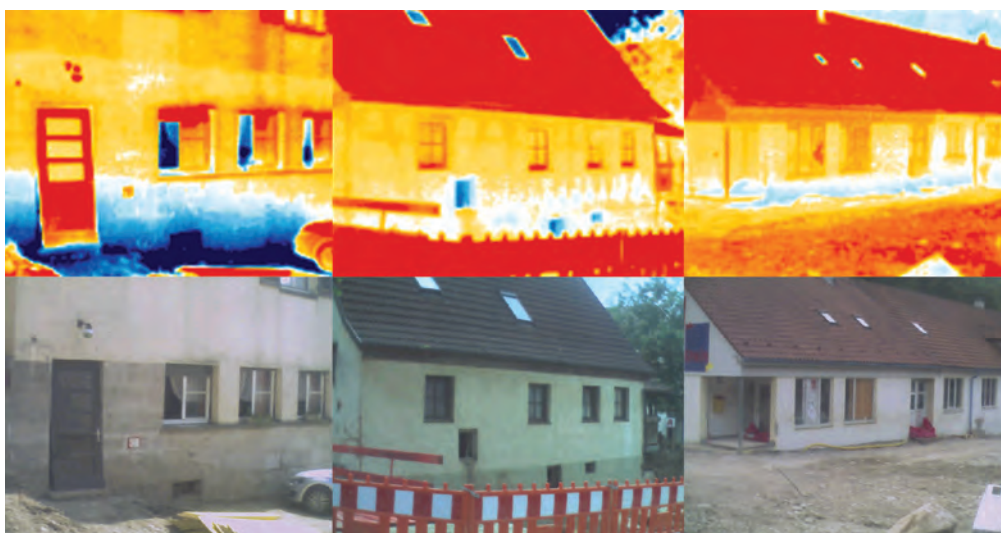
Abbildung 8

Wärmebildaufnahmen (oben) und RGB-Normalaufnahmen (unten) von betroffenen Gebäuden zur Abschätzung des Wasserstands und zur Identifikation der Bausubstanz (z. B. Mitte: verputztes Fachwerk). Aufnahmen vom 08.06.2016 (J. Laudan, Universität Potsdam).
Thermal images (top) and rgb images (bottom) of affected buildings to support the water level assessment and identify building structures (e.g. middle: plastered timbered house). Pictures taken on 08/06/2016 by J. Laudan, University of Potsdam.

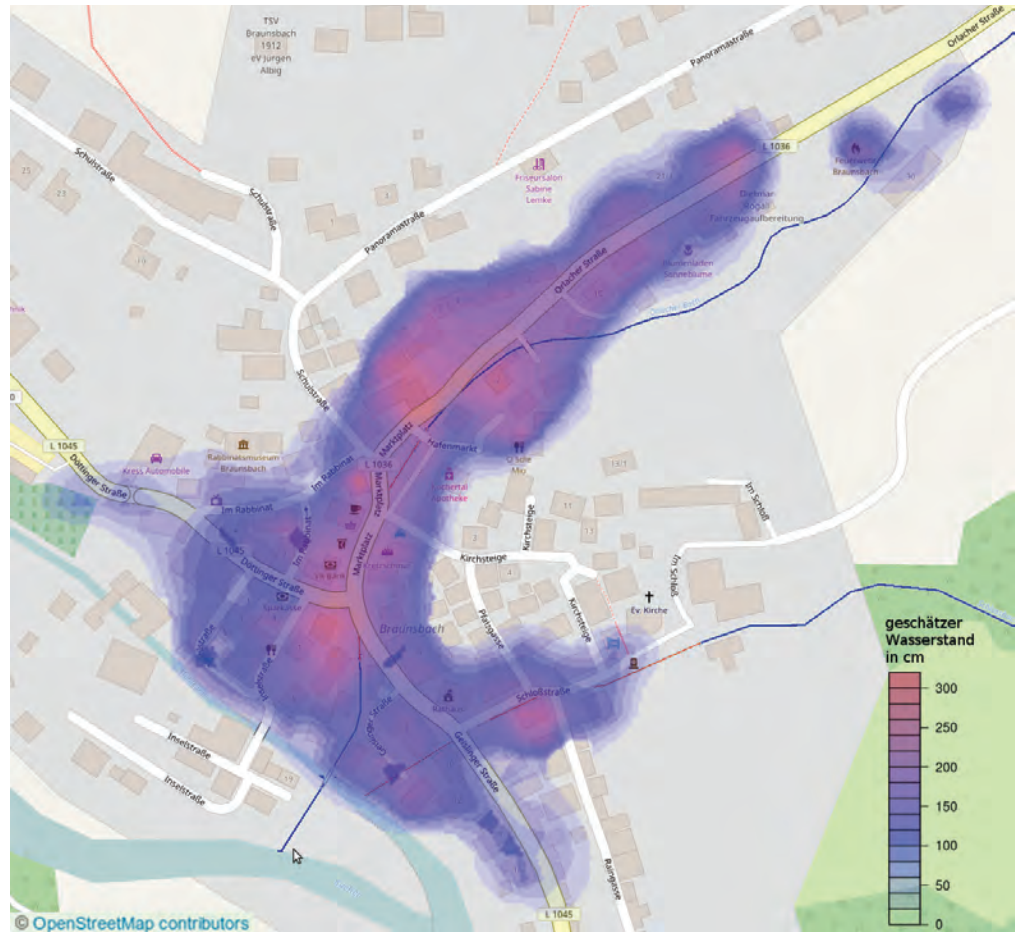
Abbildung 9 zeigt die geschätzten Wasserstände für die von der Sturzflut betroffenen Bereiche in Braunsbach. Dazu wurden die an den Gebäuden abgeschätzten Wasserstände als Grundlage genommen. Für die Räume zwischen den Gebäuden wird ein nach Entfernung gewichtetes Mittel aus den Wasserständen an den Gebäuden im 30 m Umkreis genutzt. Für Bereiche, die mehr als 25 m vom dichtesten Messpunkt entfernt liegen, wird ein Wasserstand von Null angenommen, da häufig nur die erste Häuserreihe von der Sturzflut betroffen war, während benachbarte höher gelegenen Häuser nicht erreicht wurden. Dieses Vorgehen führt allerdings dazu, dass im oberen Bereich der Orlacher Straße, in dem keine Häuser stehen, kein Wasserstand verzeichnet wurde, obwohl dieser Bereich überflutet war.

Abbildung 9 Abschätzungen des Wasserstands an den von der Sturzflut betroffenen Gebäuden in Braunsbach in cm über der Geländeoberfläche. Der Orlacher Bach (parallel zur Orlacher Str. und Marktplatz) und der Schloßbach (parallel zur Schloßstr.) sind in dunkelblau dargestellt bzw. die verdolten Abschnitte in dunkelrot.
Estimated water levels at the buildings in Braunsbach affected by the flash flood in cm above terrain surface. The Orlacher Bach (parallel to the Orlacher Str. and Marktplatz) and the Schloßbach (parallel to the Schloßstr.) are marked in dark blue or for the sections that flow through canals in dark red.

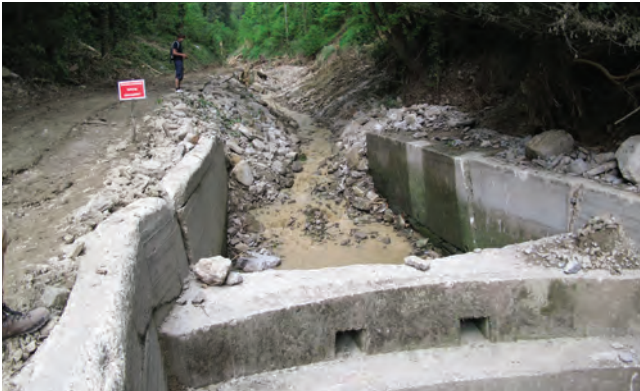
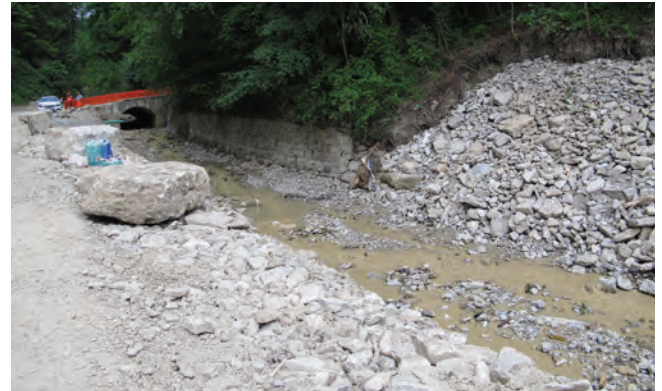
Abbildung 10
 Brücke der L1036 über den Orlacher Bach zehn Tage nach der Sturzflut. Aufnahmen vom 08.06.2016 (K. Vogel, Universität Potsdam).
 Bridge of the L1036 over the Orlacher Bach ten days after the flash flood. Picture taken on 08/06/2016 by K. Vogel, University of Potsdam..

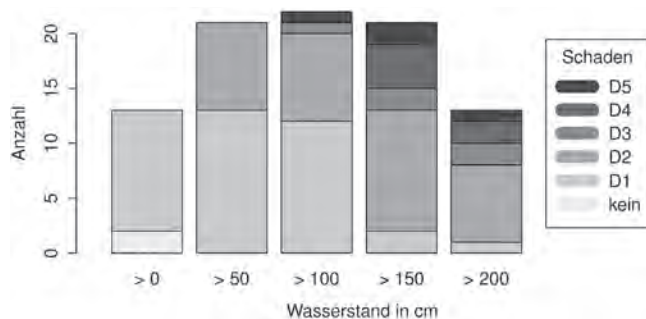
Abbildung 11 zeigt die ermittelten Wasserstände an den aufgenommenen Gebäuden und die entsprechenden Schadensstufen. Schwere strukturelle Schäden (D3 oder größer) sind vornehmlich bei Wasserständen von über 1 m aufgetreten und liegen im Bereich des ursprünglichen Bachverlaufs (fünf Häuser mit D3, sechs Häuser mit D4 sowie fünf Häuser mit D5).

Auffällig ist, dass auch bei sehr hohen Wasserständen vergleichsweise viele Gebäude mit Schadensstufen D1 und D2 aufgenommen wurden.

Abbildung 11
 Verteilung des Wasserstands an den aufgenommenen Gebäuden in cm über Geländeoberfläche mit Unterscheidung der Schadensklassen, entsprechend Tabelle 1.
 Distribution of the estimated water levels at the buildings in cm above terrain surface and amount of recorded damage classes (according to table 1) for similar water levels.

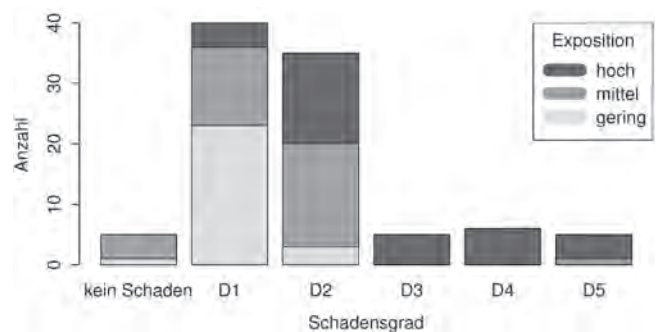
men wurden. Oft standen schwer geschädigte Gebäude neben solchen, die nur geringe strukturelle Schäden hatten. Dies lag häufig an der Ausrichtung der Gebäude zur Fließrichtung und somit der Angriffsfläche des Wassers. Nahezu alle Gebäude mit Schadensgrad D3 oder höher hatten eine hohe Exposition zur Fließrichtung, d. h. mindestens eine Außenwand wurde von den Wassermassen direkt angeströmt (Abb. 12). Lediglich eins der 16 Gebäude wies nur eine mittlere Exposition auf, d. h. nur Teile der Außenwände wurden von den Wassermassen direkt getroffen. In diesem Fall handelte es sich um ein altes, leerstehendes Fachwerkhaus mit maroder Bausubstanz. Gebäude, die trotz hoher Wasserstände nur geringe strukturelle Schäden davon getragen haben, waren meist durch benachbarte Gebäude geschützt, so dass sie weniger Schäden durch mitgeführtes Geröll, Baumstämme und Autos erlitten und mit geringeren Fließgeschwindigkeiten getroffen wurden.

Abbildung 12
 Anzahl der Gebäude je Schadensklasse, wobei nach Exposition der Gebäude zur Fließrichtung unterschieden wird.
 Distribution of the damage class of the recorded buildings and exposure of the buildings per damage class.

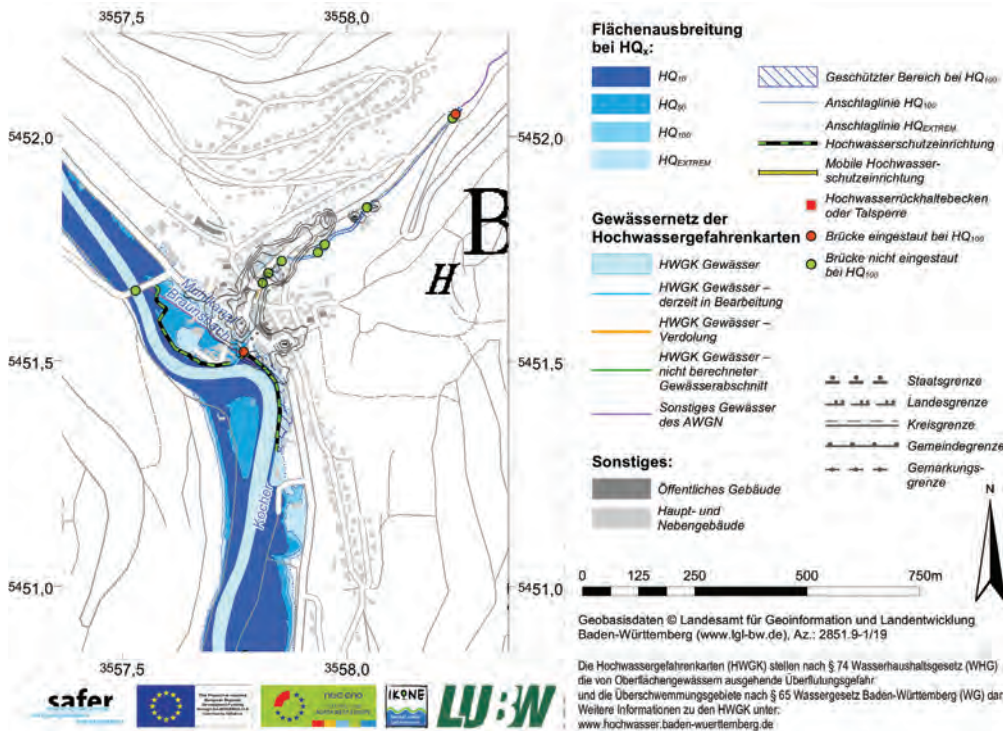
Abbildung 14

Große Teile der von der Sturzflut betroffenen Grundstücke, insbesondere entlang der Orlacher Straße, werden gemäß der Gefährdungskarte weder von den Abflussmengen, wie sie statistisch gesehen einmal in 100 Jahren auftreten, noch bei einem Extremereignis beeinträchtigt. Der Begriff „Extremereignis“ beschreibt hierbei ein sehr seltenes Ereignis, das nach Vorgabe der HWGK statistisch gesehen einmal in 1.000 Jahren auftritt, lokal kann der entsprechende Abfluss aber auch bei kleineren Ereignissen, z. B. durch Verklausung, auftreten (LUBW, 2013). Allerdings wird bei HWGK lediglich die Gefahr, welche von Oberflächengewässern ausgeht, dargestellt. Wild abfließendes Oberflächenwasser wird beispielsweise nicht berücksichtigt. Durch die komplexe Verketzung verschiedener Prozesse, wie möglicherweise durch Geröll und Schwemmholz blockierte Engstellen, Geschiebetransport und Verlagerungen im Flusslauf, ist das örtlich konkrete Verhalten von Sturzfluten, insbesondere im bebauten Gelände, nur bedingt vorhersehbar. Die Geländebefunde in der Orlacher Klinge deuten jedenfalls auf einen stark sedimentbelasteten Abfluss hin, der mitunter für Murgänge charakteristisch ist. Zwar existieren bereits Modelle wie LISFLOOD (van der Knijff et al., 2010), um den Oberflächenabfluss bei Niederschlagsereignissen zu simulieren. Allerdings birgt die Mobilisierung von Geröll bei solchen Modellierungen erhebliche Unsicherheiten, so dass sich der Einsatz von Modellen empfiehlt, die Abflüsse unter hohem Feststoffanteil simulieren, wie etwa das Softwarepaket RAMMS (Rapid Mass Movement Simulation, Christen et al., 2012). Insbesondere lässt diese Software die Berücksichtigung von geplanten oder gebauten Schutzmaßnahmen sowie Umgebungseinflüsse, wie Geländedeformen und Wald, zu (<http://ramms.slf.ch/ramms/>).

Hochwassergefährdungskarte der Landesanstalt für Umwelt, Messungen und Naturschutz Baden-Württemberg, LUBW: <http://udo.lubw.baden-wuerttemberg.de/>. Der von der Sturzflut betroffene Bereich ist ergänzend durch Profillinien gekennzeichnet (vgl. Abb. 9).
