**Die Sicherung
der alten Meßpfeiler und ihre
Rekonstruktion auf dem Dach
von Gebäude A17**

Scientific Technical Report STR97/04

Christoph Förste
GeoForschungsZentrum Potsdam
Aufgabenbereich 1: Kinematik und Dynamik der Erde
Januar 1997

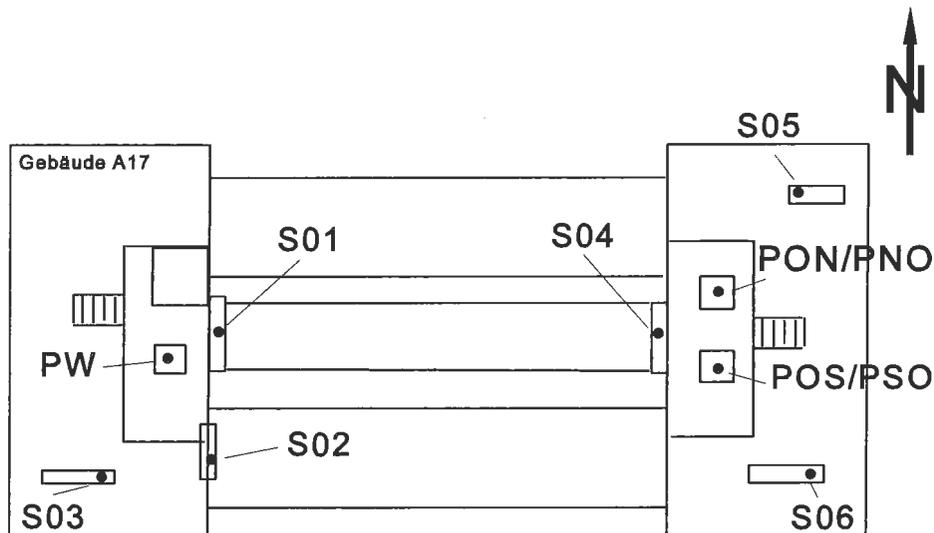
Abb. 1: Lage der Pfeiler und der Sicherungspunkte

Die folgende Abbildung zeigt die Lage der Pfeiler und Sicherungspunkte auf dem Dach von Gebäude A17.

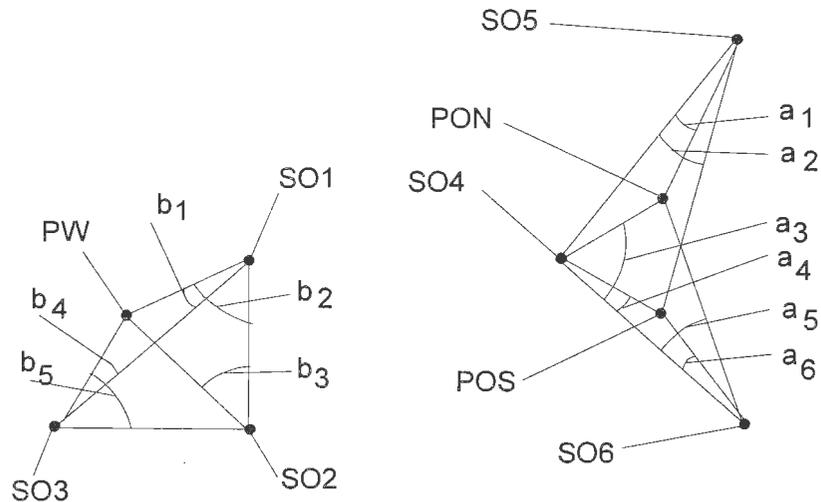
Abb. 2: Die Horizontalwinkel im Netz der Sicherungspunkte auf dem Dach A17

Die folgende Abbildung zeigt alle zu vergleichenden Horizontalwinkel zwischen Pfeiler- und Sicherungsbolzen. In der anschließenden Tabelle sind die Winkelmessungen vor und nach der Pfeileranierung gegenübergestellt.

angezielter Pfeilerbolzen	Winkel	Meßwert [Grad]		Differenz [Grad] neu - alt	$\Delta X^*)$ [mm]
		alte Pfeiler	neue Pfeiler		
PON	a ₁	004.38194	004.38889	+0.00695	1.1
	a ₃	101.20194	101.20042	- 0.00152	0.1
	a ₅	012.12139	012.11639	- 0.00500	0.8
POS	a ₂	011.66111	011.65694	- 0.00417	0.7
	a ₄	013.50417	013.42375	- 0.08042	3.0
	a ₆	004.01750	004.01611	- 0.00139	0.3
PW	b ₁	020.17194	020.07640	- 0.09554	3.1
	b ₂	052.76667	052.67334	- 0.09333	3.0
	b ₃	012.42972	012.42556	- 0.00416	0.5
	b ₄	005.11306	005.11028	- 0.00278	0.3
	b ₅	066.73778	066.72889	- 0.00889	1.1

Pfeiler POS: Die auffallend große Differenz im Winkel a_4 gegenüber a_6 darf als Ungenauigkeit einer a_4 -Messung angesehen werden, denn eine reale Positionsungenauigkeit in a_4 müßte sich aufgrund der Geometrie genauso in a_6 niederschlagen. Andererseits wurde a_6 vor der Sanierung unabhängig voneinander zweimal bestimmt (siehe Abschn. 3.1.1.) und ist deshalb als genauer anzusehen.
