DAS BINGÖL (TÜRKEI) ERDBEBEN VOM 1. MAI 2003

Feldeinsatz der Deutschen TaskForce für Erdbeben

L. Abrahamczyk¹, D.H. Lang¹, H. Maiwald¹, C. Milkereit², H. Woith²

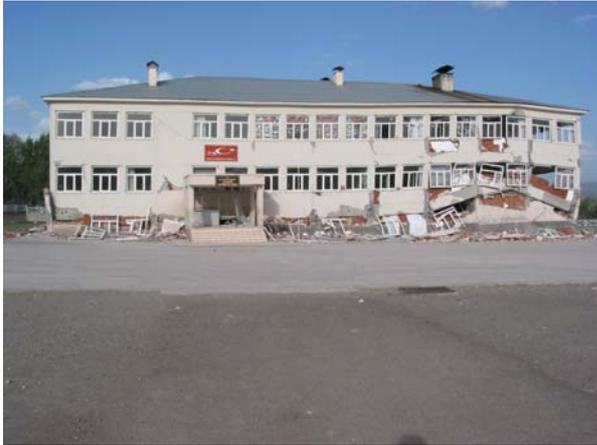
- Schulgebäude (2- oder 3-geschossig), welche bezüglich des Grundrisses als gleichartige Typenbauwerke in der gesamten Osttürkei verbreitet sind. Während die als 2-geschossig ausgebildeten Schulen keine bzw. nur geringe Schäden erlitten, konnten häufig stärkere Schädigungen an der 3-geschossigen Variante beobachtet werden. Die in Abbildung 5 dargestellten Schulen in Kaleönü und Sariçiçek verdeutlichen die gleichartigen Schadensmechanismen.

Abbildung 5. Totalversagen des 3-geschossigen Typenbauwerkes “İlkokul” (Grundschule) in a) Kaleönü und b) Sarıçiçek.

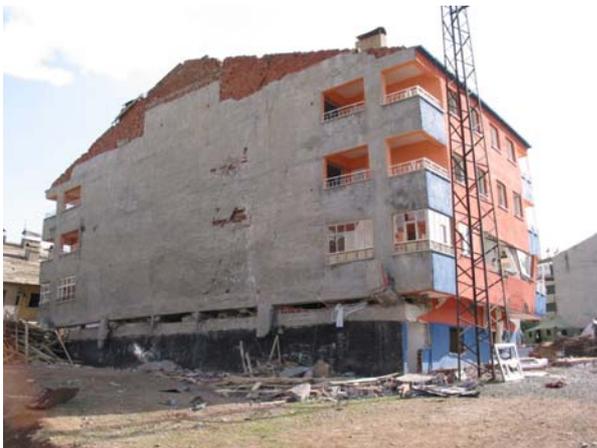
a)

- Wohn- und Geschäftsgebäude (4- bis 6-geschossig), die sich entlang topografisch markanter Linien befanden. Die Konzentration kollabierter Bauwerke im Übergangsbereich vom Hang zum Plateau könnte auf signifikante Verstärkungen der Bodenbewegung hinweisen, die sich zum Plateau hin abschwächen. Abbildung 6 zeigt zwei ausgewählte Schadensfälle, welche sich an Hangsituationen in Bingöl befanden.

Abbildung 6. Stark geschädigte Wohngebäude (5-gesch.) entlang einer Hangsituation im nördlichen Stadtteil Bingöls. (Bemerkung zu Bild b): zwei Gebäude gleicher Art und Geschosßzahl befanden sich links (als direkter Anbau) sowie rechts (in gewissem Abstand) neben dem ersichtlichen Gebäude. Beide Konstruktionen erfuhren Totalschaden und waren zum Zeitpunkt der Dokumentation bereits rückgebaut.)

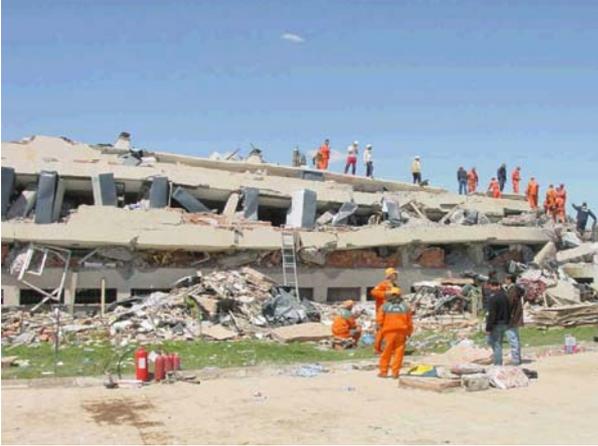
- öffentliche Gebäude (4- bis 6-geschossig), wie z.B. das Bettenhaus eines Internats in Çeltiksuyu (Abbildung 7), bei denen starke Fehler im Entwurf und der Konstruktion erkennbar wurden.

Abbildung 7. Totalversagen eines 4-geschossigen Bettenhauses des Internats in Çeltiksuyu unmittelbar nach dem Beben (GÜLKAN ET AL., 2003).
