Die Sturzflut von Braunsbach am 29. Mai 2016 – Entstehung, Ablauf und Schäden eines „Jahrhundertereignisses“.

Teil 2: Geomorphologische Prozesse und Schadensanalyse

The Braunsbach Flashflood of Mai 29th, 2016 – Origin, Pathways and Impacts of an Extreme Hydro-Meteorological Event.

Part 2: Geomorphological Processes and Damage Analysis

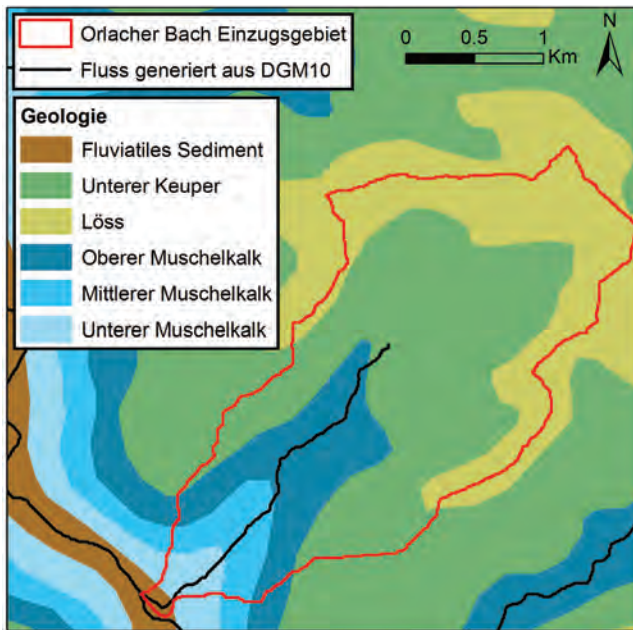
**Abbildung 1**

Geologische Karte des Einzugsgebiets des Orlacher Bachs. Datenquelle: Landesamt für Geologie, Rohstoffe und Bergbau - LGRB (<http://maps.lgrb-bw.de/>).

Die Gesteinsschichten im Einzugsgebiet bestehen überwiegend aus Oberem und Mittlerem Muschelkalk (Abb. 1), also Gesteinsformationen, die sich in der Trias aus marinen Sedimentablagerungen bildeten. Die teils sehr verwitterungsbeständigen Kalksteinbänke formen im Tal des Orlacher Bachs steile Geländestufen, die zur flachen Hochebene von Orlach hinaufführen. Das Kerbtal des Orlacher Bachs (Orlacher Klinge) ist durch steile Hänge geprägt.

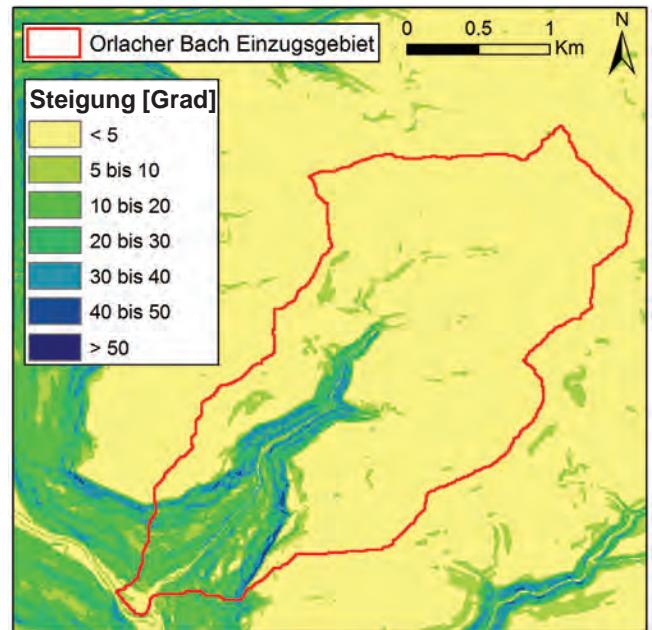
**Abbildung 2**

Steigung im Einzugsgebiet des Orlacher Bachs abgeleitet aus DGM10. Datenquelle: Geoinformationen © Vermessungsverwaltungen der Bundesländer und BKG (www.bkg.bund.de).

Aus einem digitalen Geländemodell (DGM10 der Vermessungsverwaltungen der Bundesländer und BKG, www.bkg.bund.de) wurden Steigungen mit 50° und mehr abgeleitet (Abb. 2). Die Ortschaft Braunsbach liegt unterhalb des Kerbtals an der Mündung des Orlacher Baches in den Kocher (siehe Bronstert et al., 2016 für weitere Details zur Gebiets- und Reliefbeschreibung).

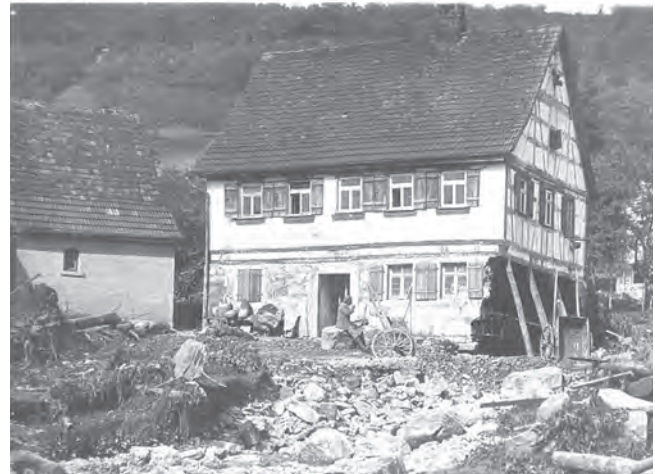
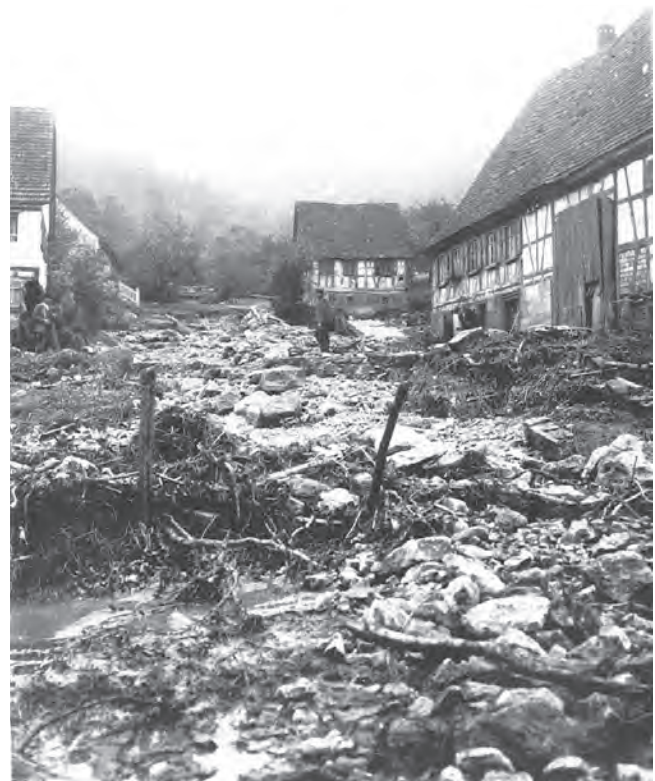
gangenheit schließen. In Braunsbach selbst, so berichten einige Anwohner, sei nichts über ein ähnliches Ereignis im Ort bekannt. Allerdings zeugen Fotos aus dem Jahre 1927 (Abb. 13) von einem heftigen Sturzflutereignis im 5 km südöstlich gelegenen Cröffelbach, welches unterhalb der Lochklinge und Wirksklinge liegt. Das Einzugsgebiet beider Klingen zusammen beträgt ca. 2 km² und ist damit deutlich kleiner als das Einzugsgebiet des Orlacher Bachs. Damals wurden offensichtlich große Mengen an Geröll und Pflanzenmaterial mobilisiert und Häuser im Ort mit zerstörerischer Wucht getroffen. Nach Angaben einer Anwohnerin kam die historische Sturzflut im Wesentlichen über die Lochklinge. Diese wurde nach dem Ereignis durch einen hohen künstlichen Damm abgesperrt, welcher den Hochwasserabfluss durch den Ort im Mai 2016 reduzierte.

Abbildung 13
Aufnahmen der Familie Karsch nach einem Sturzflutereignis 1927 in Cröffelbach.
Pictures taken by the Karsch family after the flash flood in Cröffelbach in 1927.
